Novembre 2015

## PANNE DU TRANSPONDEUR ALINCO DR 605 DE LA CHAPELLE GONAGUET

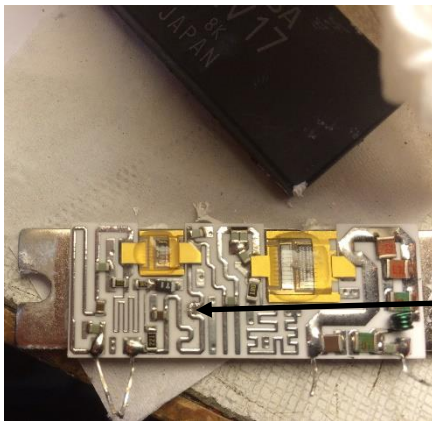
Démontage et décapsulage du circuit hybride Toshiba S-AV17/

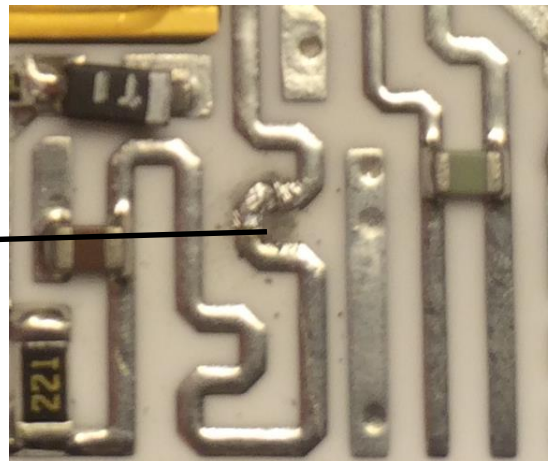
On découvre à la loupe une anomalie sur la piste d'alimentation du driver

La coupure de la piste n'est pas franche, il y a une trace de carbonisation.

Ceci explique qu'à froid le carbone conduit (pleine puissance) puis en chauffant présente une résistance qui augmente rapidement avec la chauffe jusqu'à ne plus alimenter le driver.

En refroidissant le carbone reprend sa valeur initiale.

Il est à noter que le substrat supporte une très forte température et que les pistes sont à la limite de la surfusion. Une piste coupée ne se répare pas avec un simple fer à souder et de la soudure à l'étain.

Décarbonisation du substrat, dépôt de crème à souder et brasure et le tout sous binoculaire.

Le transpondeur retrouve ses caractéristiques MAIS pour une utilisation soutenue un refroidissement par air forcé est indispensable.
